## PROJEKT BUDOWLANY

**TEMAT:** REMONT DACHU

**OBIEKT:** Zespół Szkół w Sobótce

## EKSPERTYZA TECHNICZNA POKRYCIA DACHOWEGO

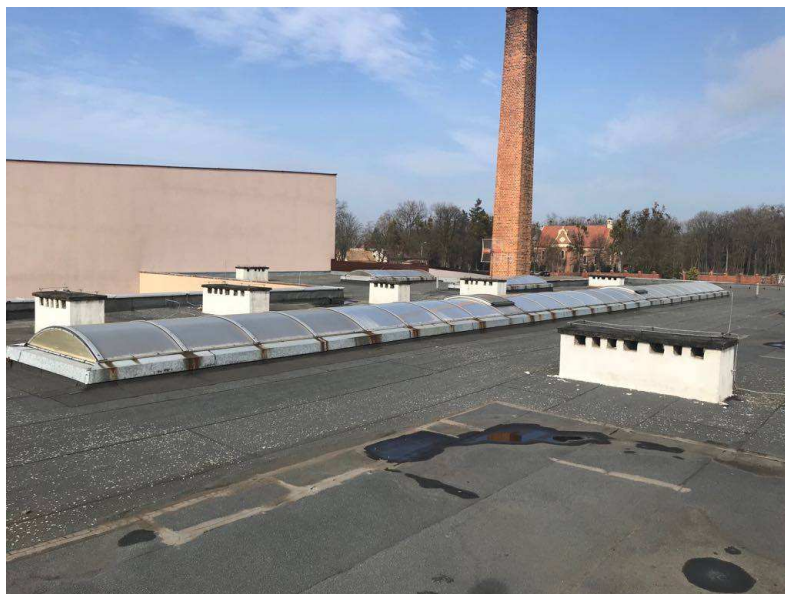
Pokrycie dachowe z dwóch warstw papy termozgrzewalnej ułożonych na warstwie betonowej i na styropianie. Stan techniczny zły, liczne zastoiny wodne wynikające z braku odpowiednich spadków i niewłaściwie rozwiązane przepusty przez attykę. Pomimo licznych napraw nadal widać przecieki na suficie w obrębie świetlików, kominów i przy ścianach zewnętrznych.

nr 1, Widok na dach szkoły pokryty papą termozgrzewalną. Widoczne ślady naprawy pokrycia i zastoiny wodne wynikające ze zbyt małych spadków.

- usunąć istniejące pokrycie dachowe wraz z obróbkami
- przygotować podłoże i wykonać warstwy spadkowe z odprowadzeniem wody w kierunku odpływów
- zamontować nowe przepusty
- naprawić kominy
- wykonać nowe pokrycie z membrany pvc
- wykonać nowe obróbki blacharskie attykowe na wyprofilowanych spadkach

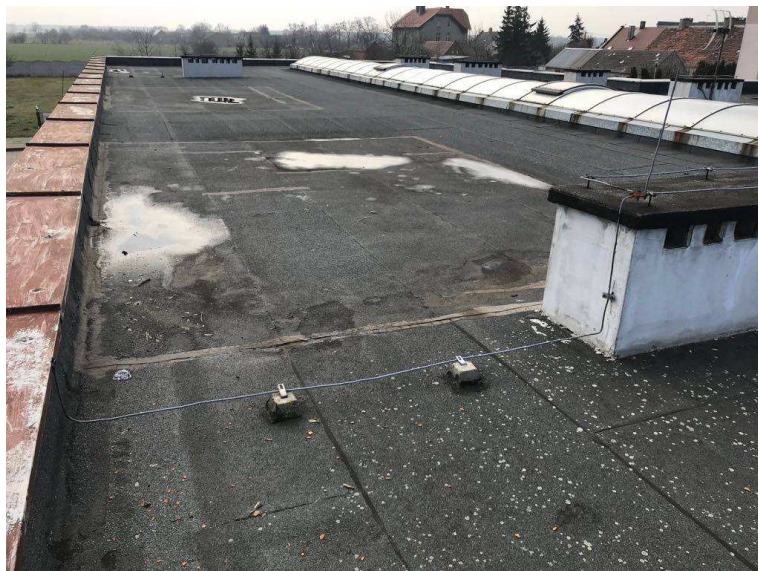
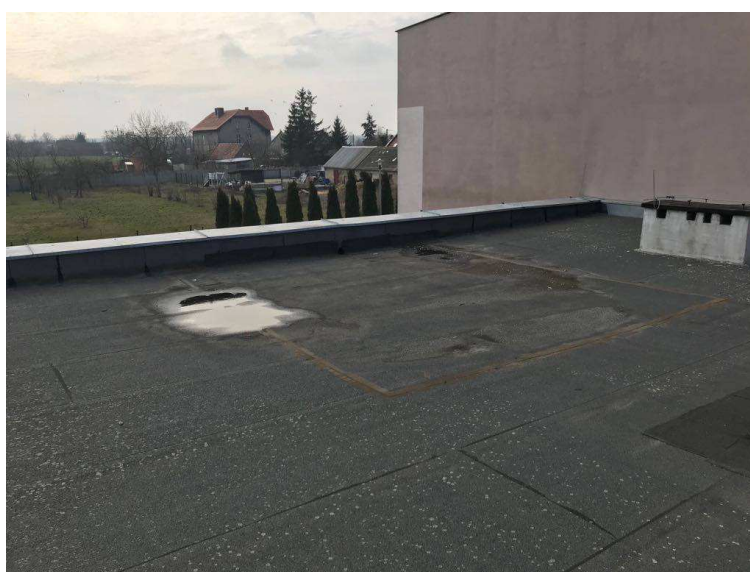
nr 2, 3 Widok na dach szkoły pokryty papą termozgrzewalną. Widoczne ślady naprawy pokrycia i zastoiny wodne wynikające ze zbyt małych spadków.

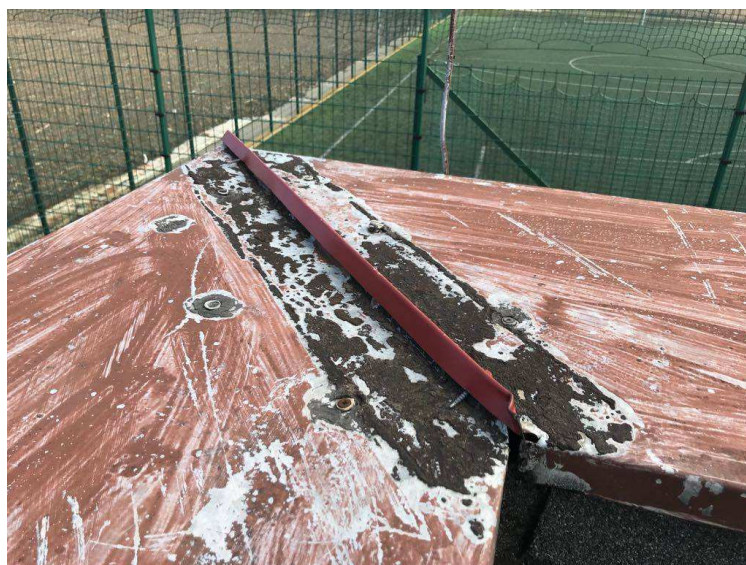
Nr 4 Obróbki blacharskie na attyce budynku szkoły. Brak odpowiednich spadków i widoczne próby napraw nieszczelnych obróbek.

-obróbki blacharskie w złym stanie technicznym bez odpowiednich spadków i pomimo licznych napraw wykazują nieszczelności.

Obróbki blacharskie z blachy ocynkowanej zainstalowane na attykach, przy świetlikach i na styku z budynkiem wyższym są w złym stanie technicznym bez odpowiednich spadków. Po wymianie pokrycia dachowego i wykonaniu właściwych spadków na attykach należy zamontować nowe obróbki blacharskie z blachy ocynkowanej powlekanej o gr. 0,7mm w kolorystyce dopasowanej do elewacji budynku.

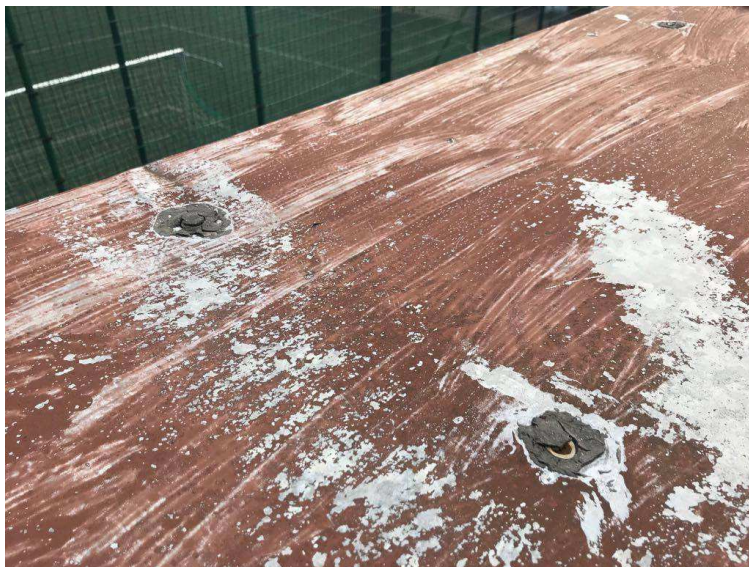
Nr 5 Obróbki blacharskie na attyce budynku szkoły. Brak odpowiednich spadków i widoczne próby napraw nieszczelnych obróbek.

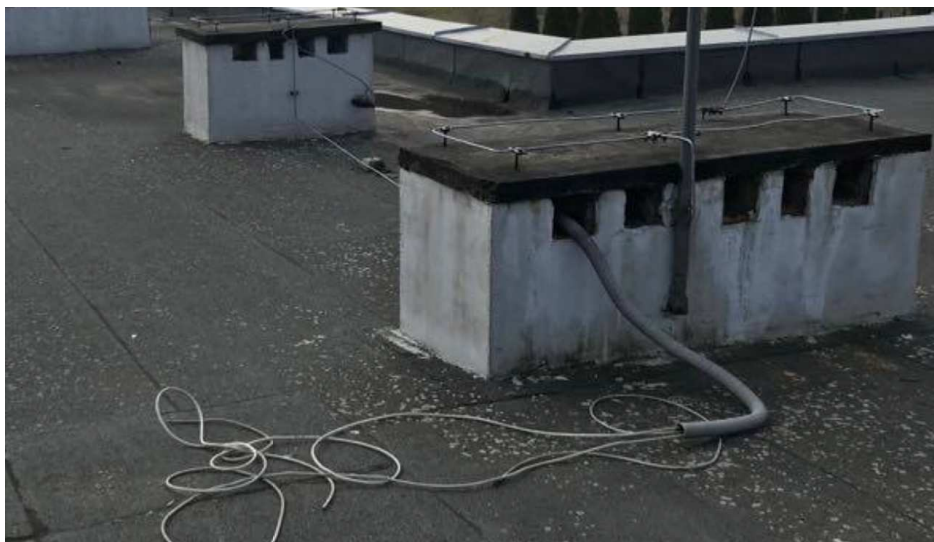
Kominy wentylacyjne ceramiczne, ponad dachem obłożone cienką warstwą styropianu i zabezpieczone od góry betonowymi pokrywami. Stan techniczny niezadowalający. Nie wykonana warstwa ocieplenia ze styropianu. Brak zaprawy klejowej z siatką w miejscu przelotów wentylacyjnych i brak tynku cienkowarstwowego. Kominy nie obrobione na styku z połącią dachową, brak jest wywinięcia papy na kominy i brak obróbek blacharskich.

nr 6 Kominy wentylacyjne. Brak właściwego wykończenia otworów wentylacyjnych, brak tynku cienkowarstwowego oraz brak obróbek blacharskich przy kominie.

- kominy wentylacyjne niewykończone brak wykończenia warstwy ze styropianu i brak tynku. W miejscu połączenia z połacią dachową brak jest izolacji z papy i obróbek blacharskich.

Na dachu budynku szkoły znajduje się osiem ciągów wentylacyjnych wykonanych z kształtek ceramicznych, obudowanych i ocieplonych warstwą styropianu. Istniejące kominy należy oczyścić, zamontować narożniki z siatkami, wykonać warstwę zaprawy klejowej z siatką oraz otynkować tynkiem silikonowym lub sylikatowym 1,5mm w kolorze białym.

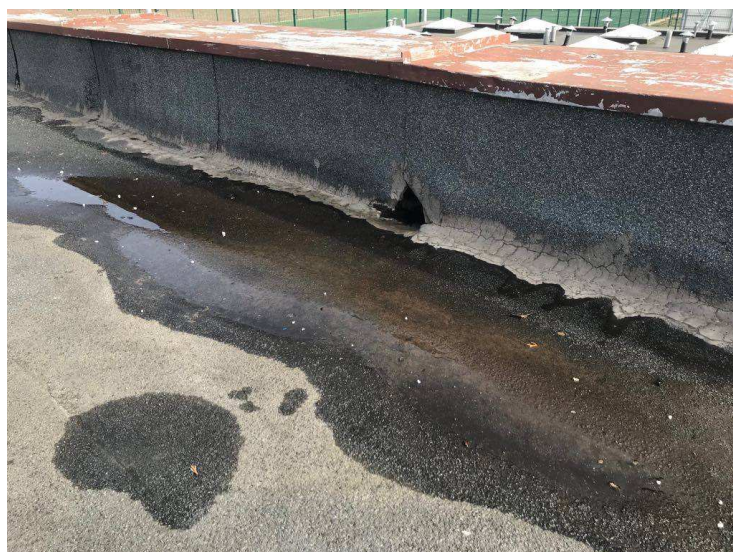
nr 7 Przepusty przez attykę. Zastoiny wodne obrębie odpływu. W miejscach przepustów zaobserwowano duże zawilgocenie ściany wynikające z nieszczelności.

- ogólny stan techniczny pokrycia dachowego z papy termozgrzewalnej oceniono jako zły i stanowiący zagrożenie dla konstrukcji budynku. W wyniku przeciekania wód opadowych zwłaszcza w obrębie przepustów do wnętrza budynku w okresie zimowym dochodzi do zamarzania wody znajdującej się w przegrodzie co powoduje pękanie tynku i ściany z pustaków ceramicznych.

Przepusty przez attykę wykonać systemowe umożliwiające szczelne i trwałe połączenie z membraną.

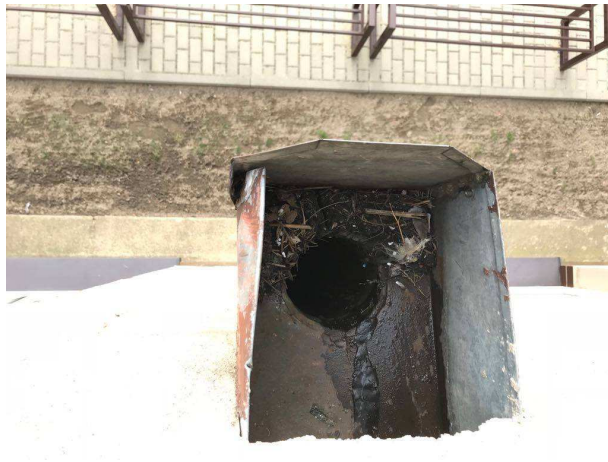
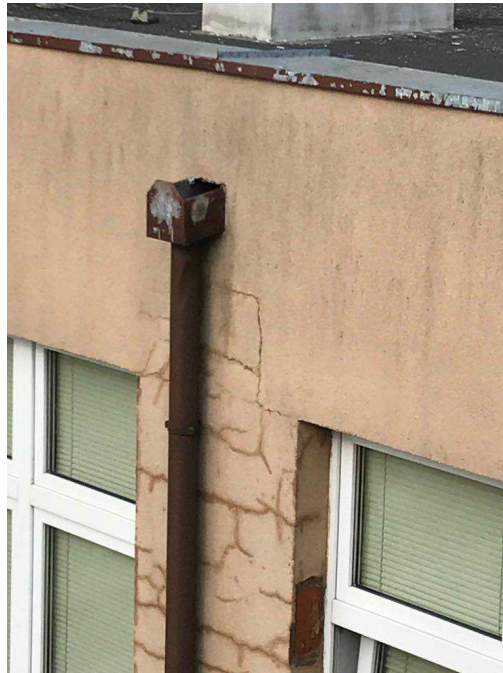
Zbiorniki zlewne i rury spustowe są wykonane z dwóch różnych materiałów, zbiorniki z blachy ocynkowanej i rury spustowe pcv. Zbiorniki są w bardzo złym stanie technicznym, brak szczelności co bardzo negatywnie wpływa na stan ścian zewnętrznych. Rury spustowe z pcv o średnicy 110mm w dobrym stanie technicznym połączone z instalacją deszczową.

Nr 8, 9 Zbiorniki zlewowe i rury spustowe. Widoczne nieszczelności i zabrudzenia zbiorników oraz poważne uszkodzenia filarka międzyokiennego w wyniku penetracji wody.

- Zbiorniki przelewowe z blachy ocynkowanej są skorodowane i nieszczelne, co powoduje zalewanie elewacji wodami opadowymi.

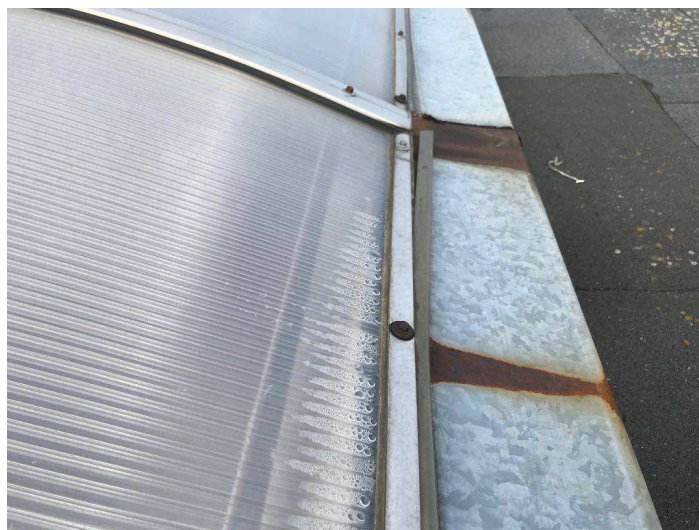
Świetliki dachowe, łukowe z poliwęglanu montowane na podwyższeniu. Stan świetlików jest zadowalający. Obróbki blacharskie zamontowane nieprawidłowo, miejscami z odwrotnym spadkiem co powoduje zaciekanie wody do wnętrza przegrody. Uszczelki na końcach płyt poliwęglanowych wypadają całymi odcinkami i nie są szczelnie zamocowane do podkonstrukcji świetlika.

nr 10 Świetliki dachowe. Widoczne skropliny w komorach poliwęglanu wynikające z nieszczelności, luźne i wypadające uszczelki na styku z obróbką blacharską, obróbki blacharskie skorodowane i miejscami wykazujące odwrotny spadek.

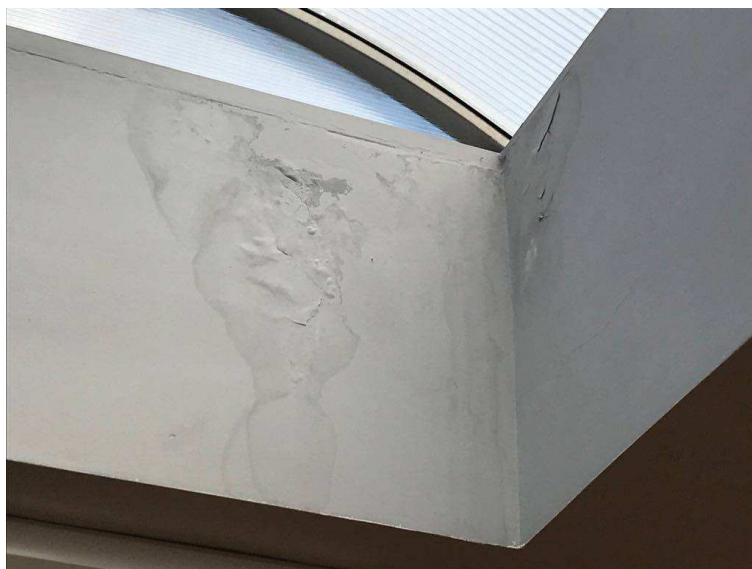
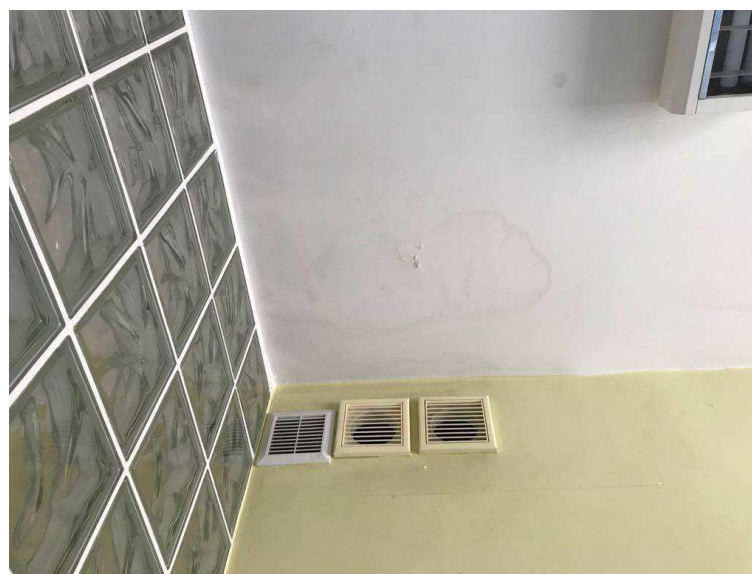
Nr 11, 12 Widoczne ślady zawilgocenia w obrębie świetlika i kominów wentylacyjnych co świadczy o braku szczelności pokrycia dachowego i braku właściwych obróbek blacharskich.

We wnękach świetlikowych w wyniku zacieków powstały zabrudzenia i uszkodzenia powłok malarskich. Wszystkie wnęki świetlikowe wewnątrz budynku należy oczyścić, zagruntować i zaszpachlować a następnie pomalować farbami akrylowymi. Miejsca istniejących przepustów attykowych po wykonaniu napraw należy odtworzyć w tynku elewacyjnym.

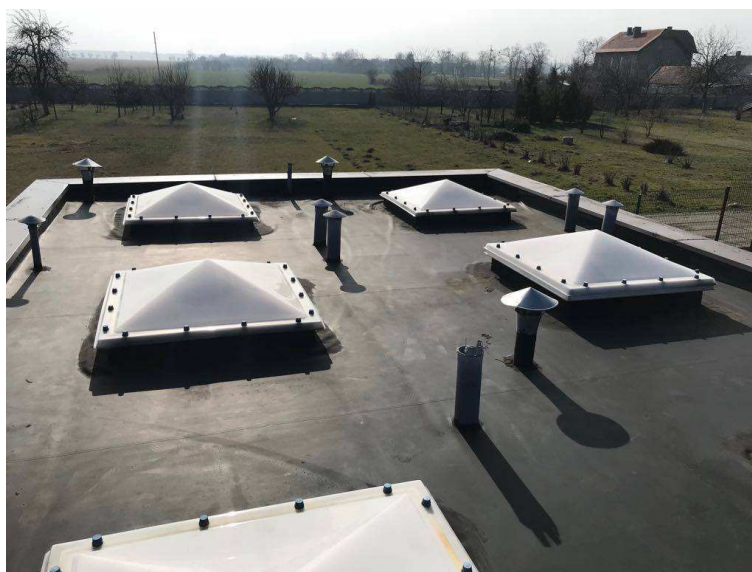
Nr 1 Ogólny widok na dach budynku szatni. Duża ilość świetlików dachowych i kominków wentylacyjnych.

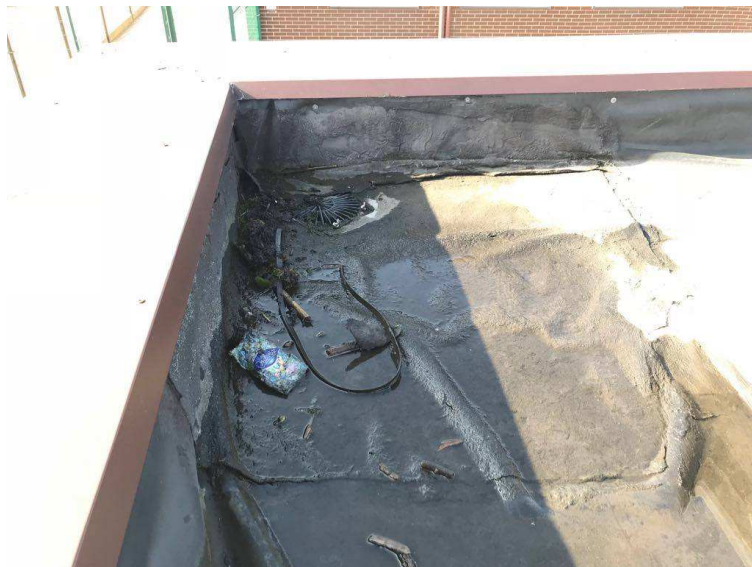
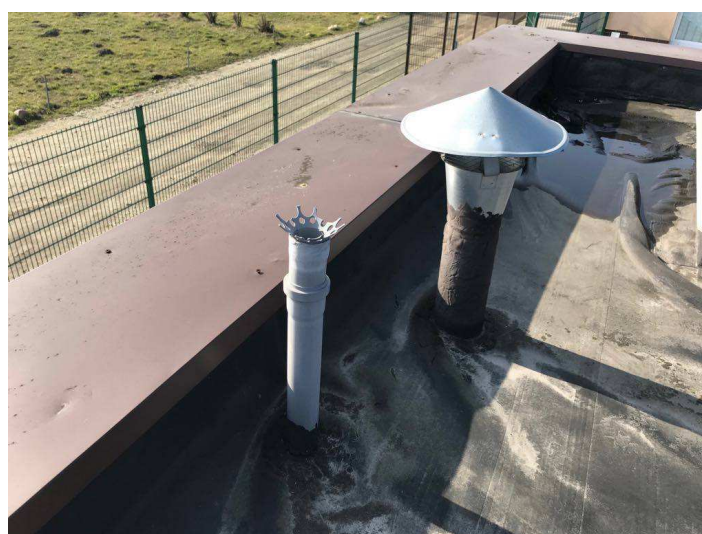
Pokrycie dachowe z membrany epdm ułożonej na polistyrenie ekstrudowanym . Stan techniczny zły, liczne zastoiny wodne wynikające z braku odpowiednich spadków. Pokrycie dachowe próbowano wielokrotnie naprawiać przy pomocy materiałów bitumicznych.

Nr 2, 3 Zastoiny wodne w obrębie kosza odpływowego. Widoczne próby naprawy nieszczelności przy kominkach wentylacyjnych i pokrycia EPDM

- ogólny stan techniczny pokrycia dachowego z membrany epdm oceniono jako zły. Naprawa membrany przy użyciu materiałów bitumicznych jest nieskuteczna.

Na dachu budynku szatni znajdują się kominki wentylacyjne wykonane z blachy ocynkowanej i pcv. Wszystkie kominki należy zdemontować i zamontować nowe z pcv z daszkami zabezpieczającymi przed wodą opadową oraz przed owadami o takiej średnicy jak zdemontowane.

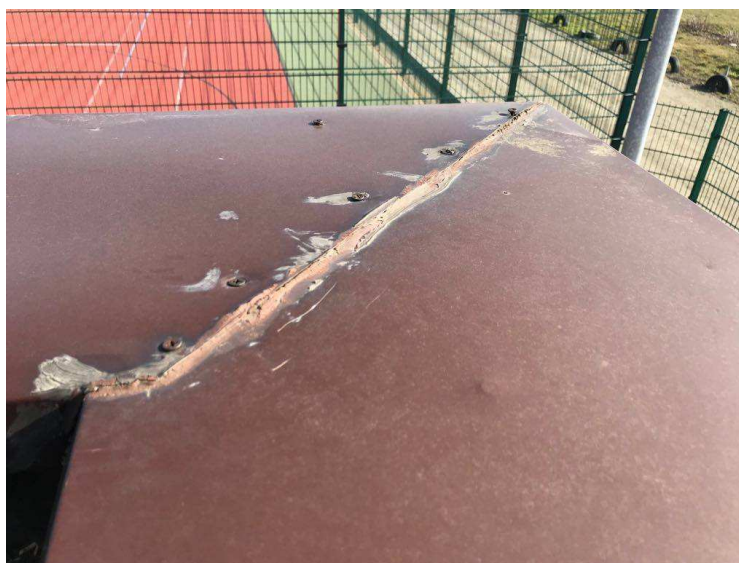
Nr 4 Obróbki blacharskie na attyce budynku szatni. Obróbki nieprawidłowo zamontowane, widoczne próby napraw nieszczelnych obróbek.

- obróbki blacharskie zamontowane nieprawidłowo w złym stanie technicznym bez odpowiednich spadków i pomimo licznych napraw wykazują nieszczelności.
- kominy wentylacyjne w niezadowalającym stanie technicznym, niezaizolowane w połączeniu z membraną z widocznymi śladami napraw izolacją bitumiczną

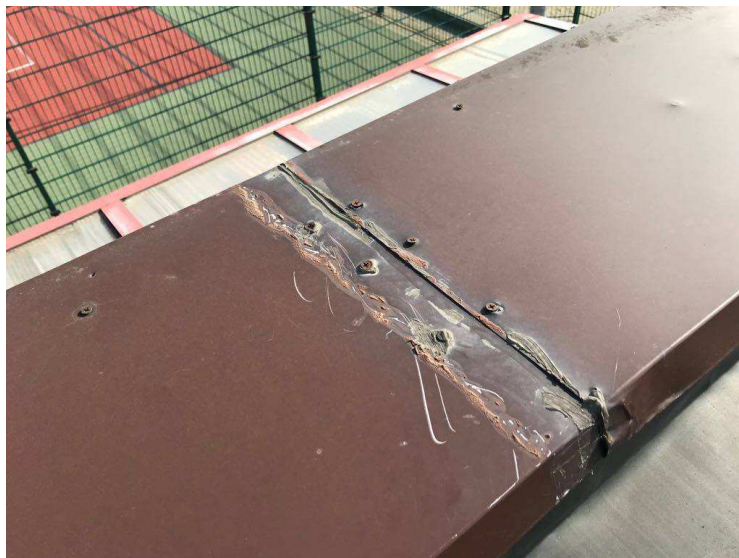
Nr 5 Obróbki blacharskie na attyce budynku szatni. Obróbki nieprawidłowo zamontowane, widoczne próby napraw nieszczelnych obróbek.
