DOKUMENTACJA FOTOGRAFICZNA¹

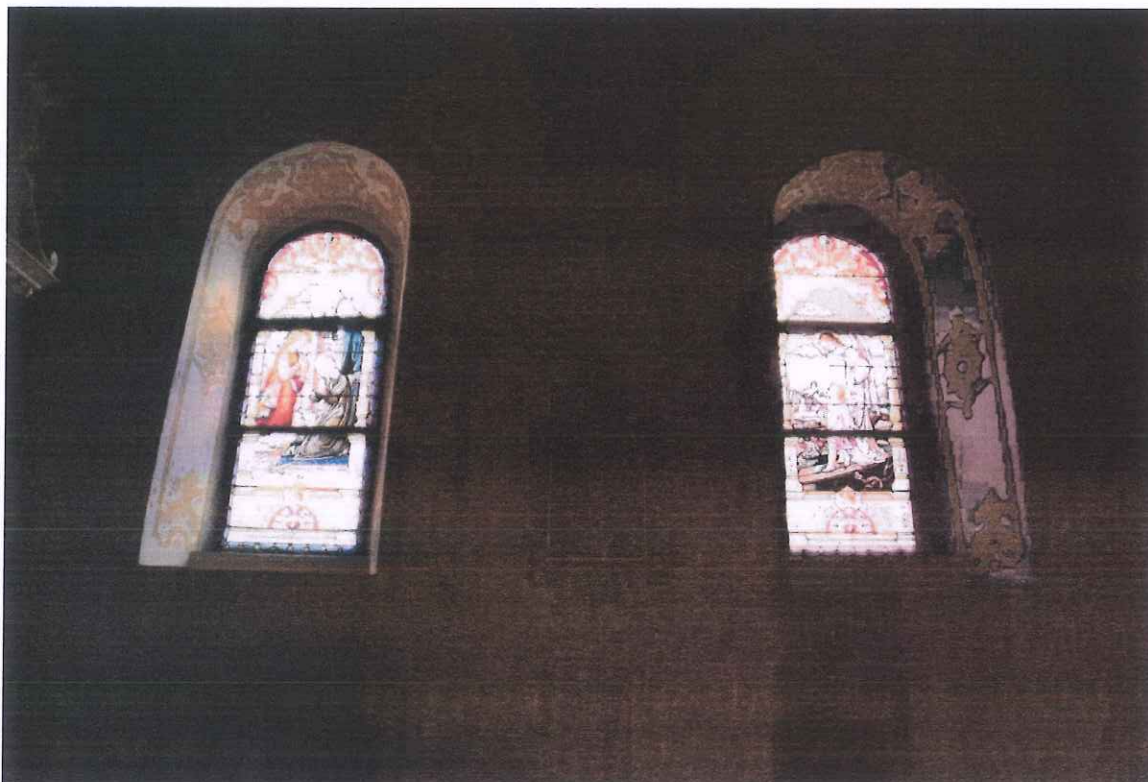
Fot. 1. Witraże w południowych oknach prezbiterium: po lewej św. Stanisław Kostka, po prawej Anioł Stróż.

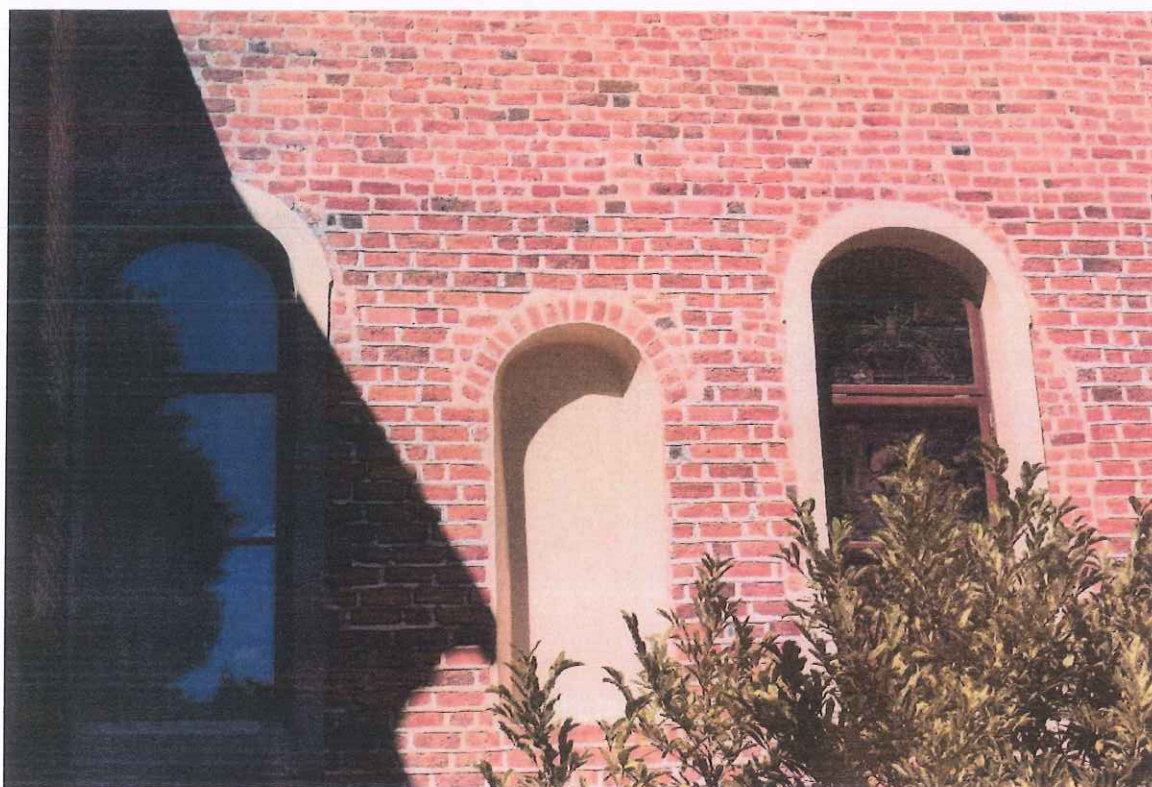
Fot. 2. Przeszklenia ochronne w drewnianych ramach od strony zewnętrznej.

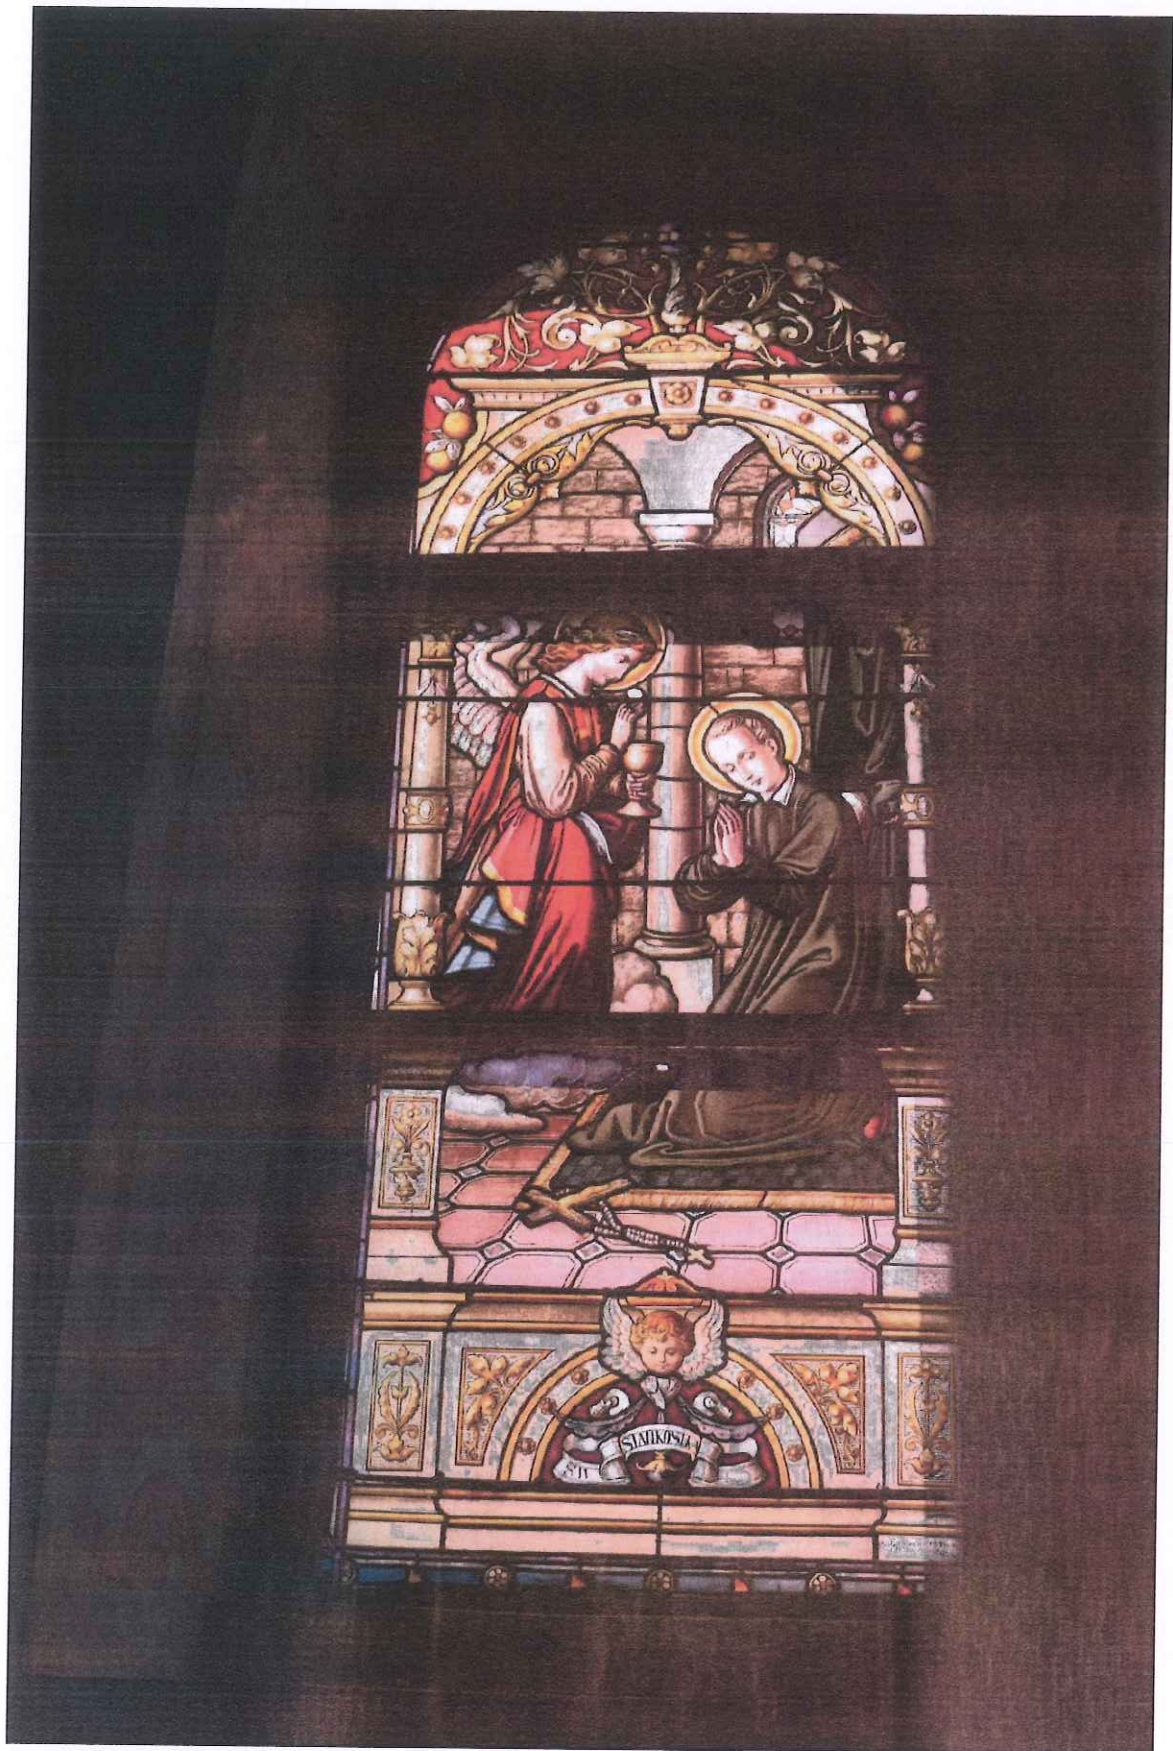
Fot. 3. Witraż z przedstawieniem św. Stanisława Kostki.

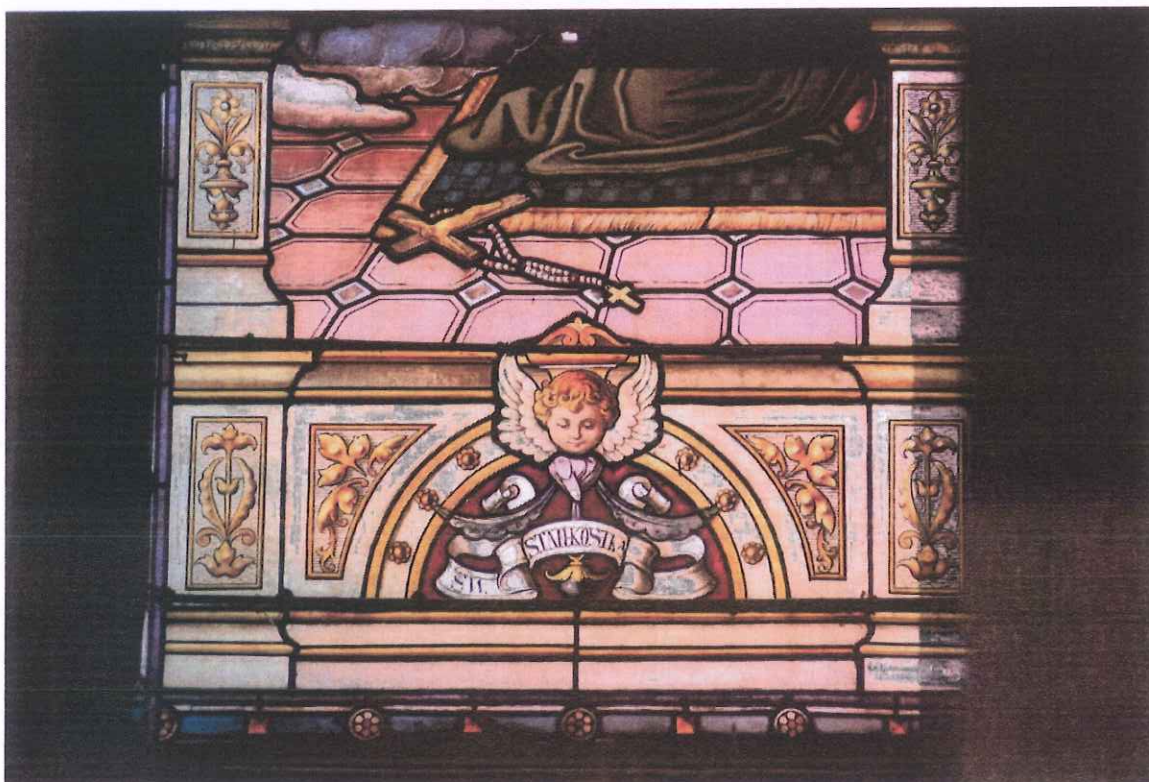
Fot. 4. Dolna część witrażu ze Stanisławem Kostką. Widoczne ubytki warstwy malarskiej oraz dziura w górnej części kwatery.

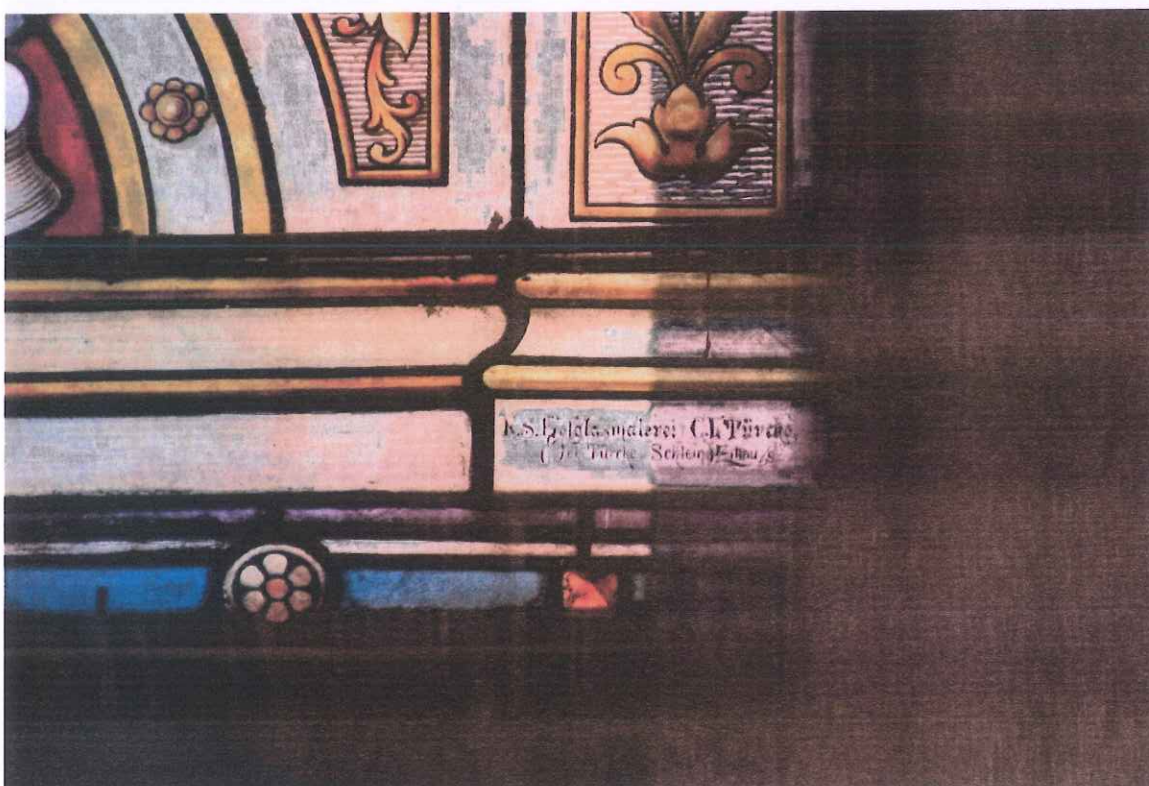
Fot. 5. Sygnatura pracowni witrażowej Türcke.

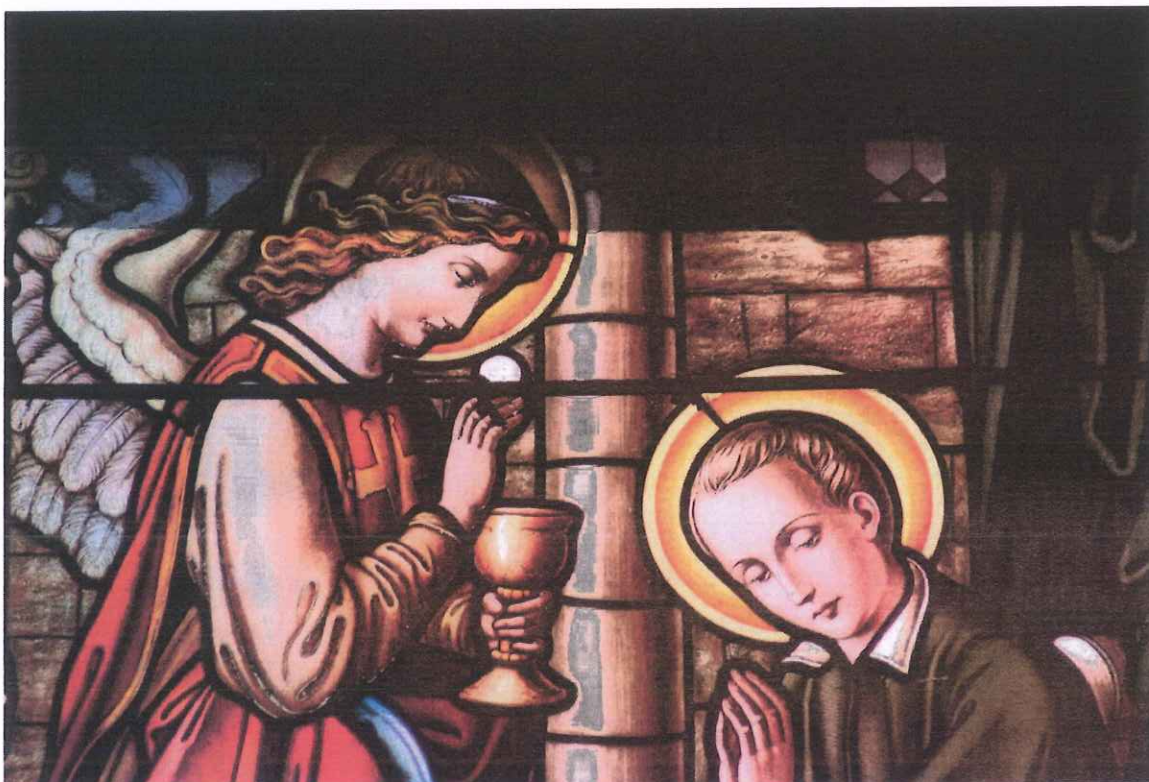
Fot. 6. Witraż ze św. Stanisławem Kostką z widocznymi zabrudzeniami, zaciekami i ubytkami warstwy malarskiej (głównie konturów).

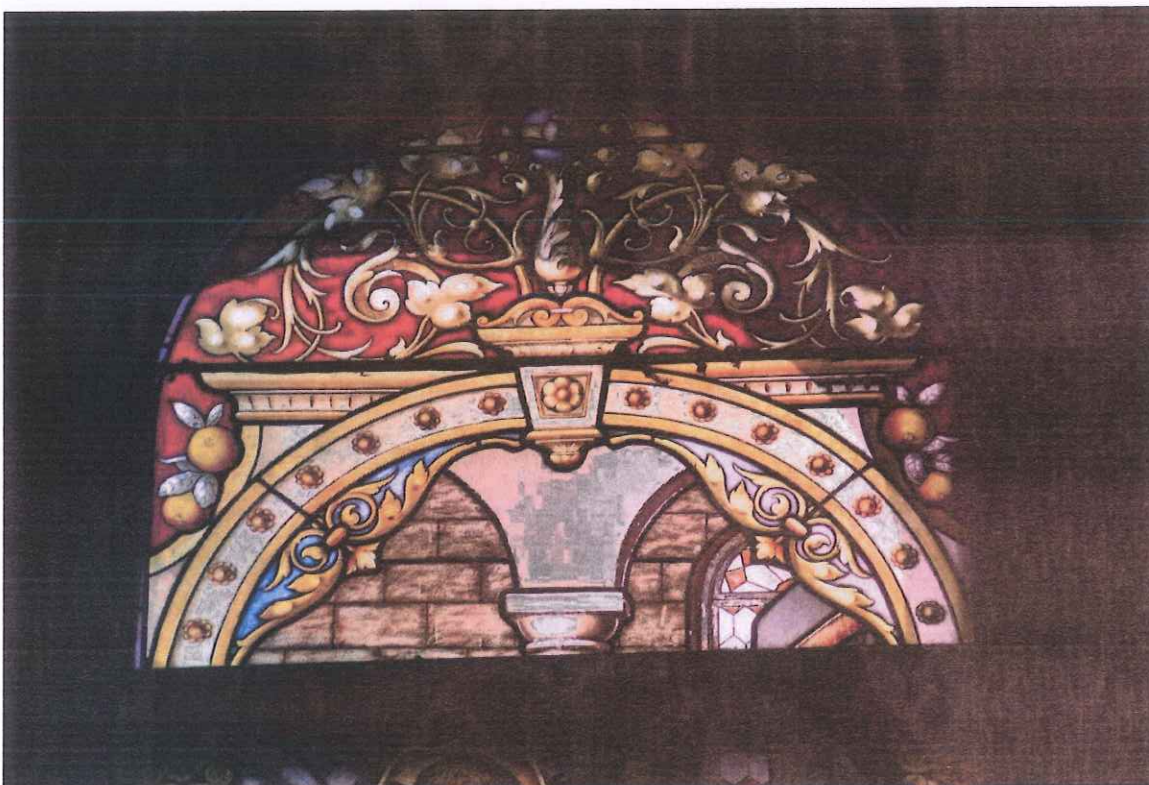
Fot. 7. Zwieńczenie witrażu ze św. Stanisławem Kostką. Widoczne prześwity spowodowane ubytkami warstwy malarskiej.

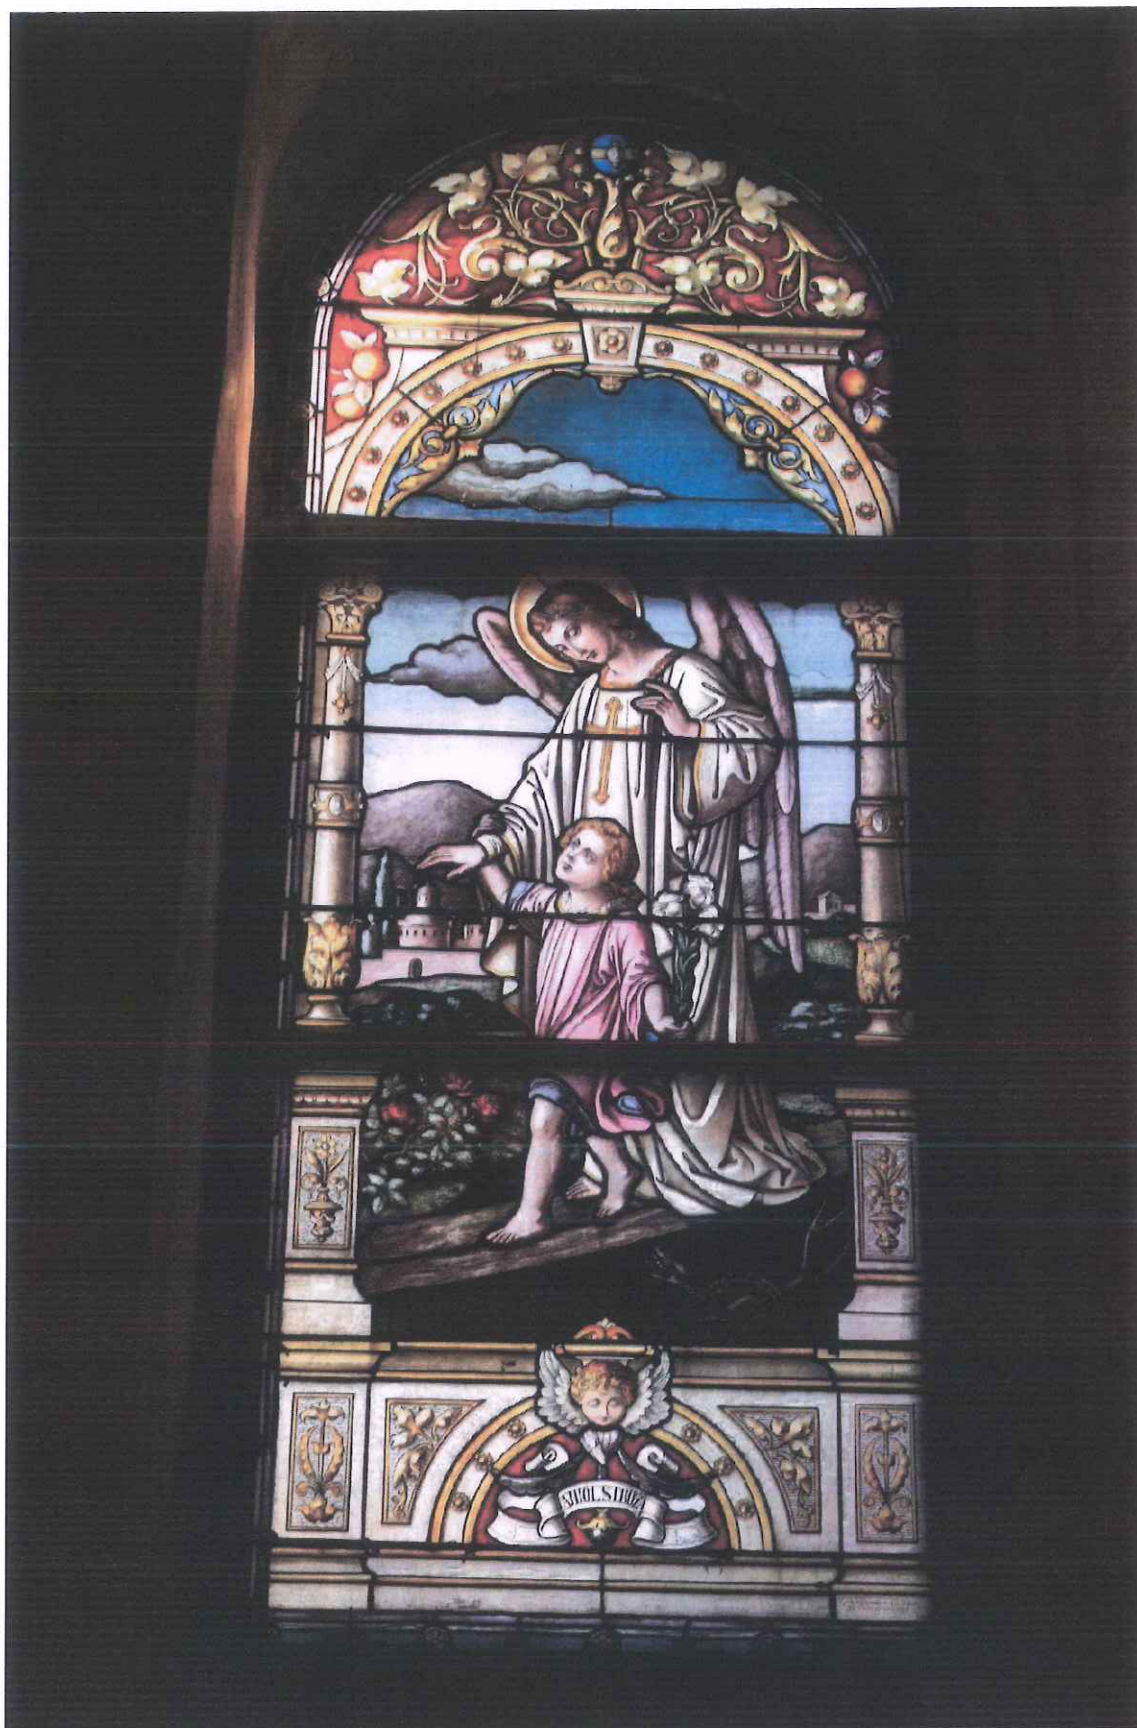
Fot. 8. Witraż z przedstawieniem Anioła Stróża.

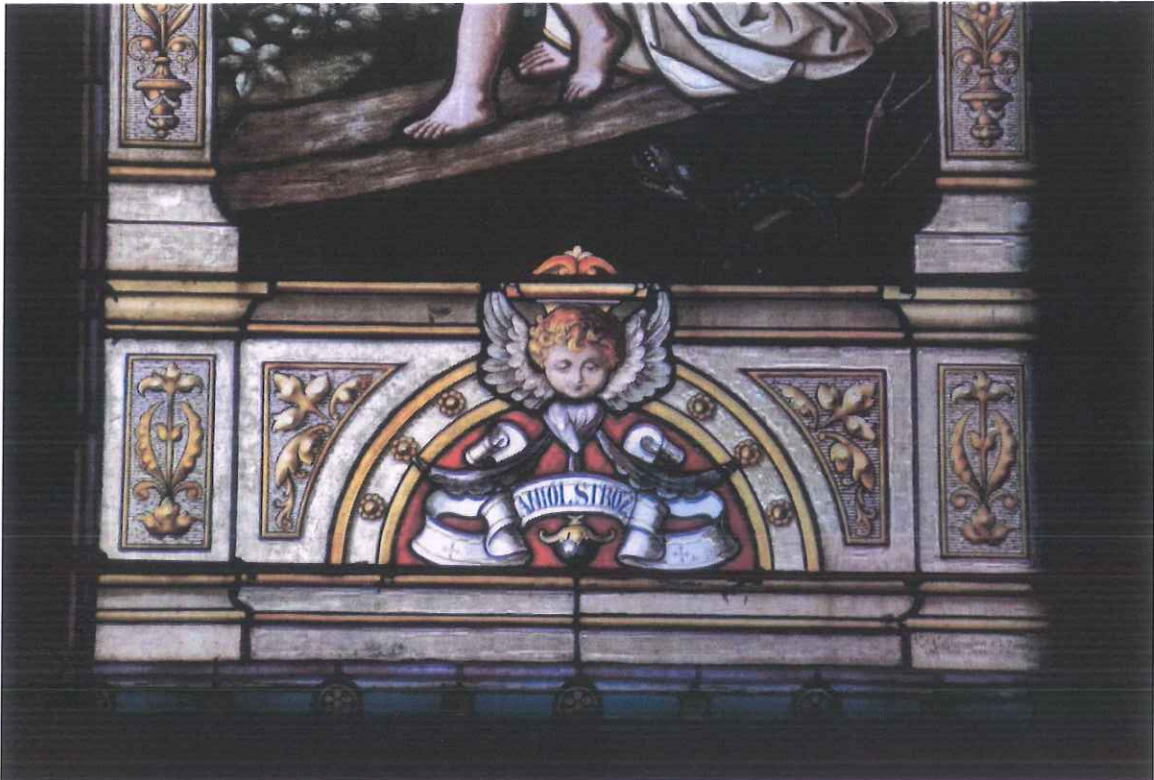
Fot. 9. Dolna kwatera witrażu z Aniołem Stróżem. Widoczne zabrudzenia szkieł.

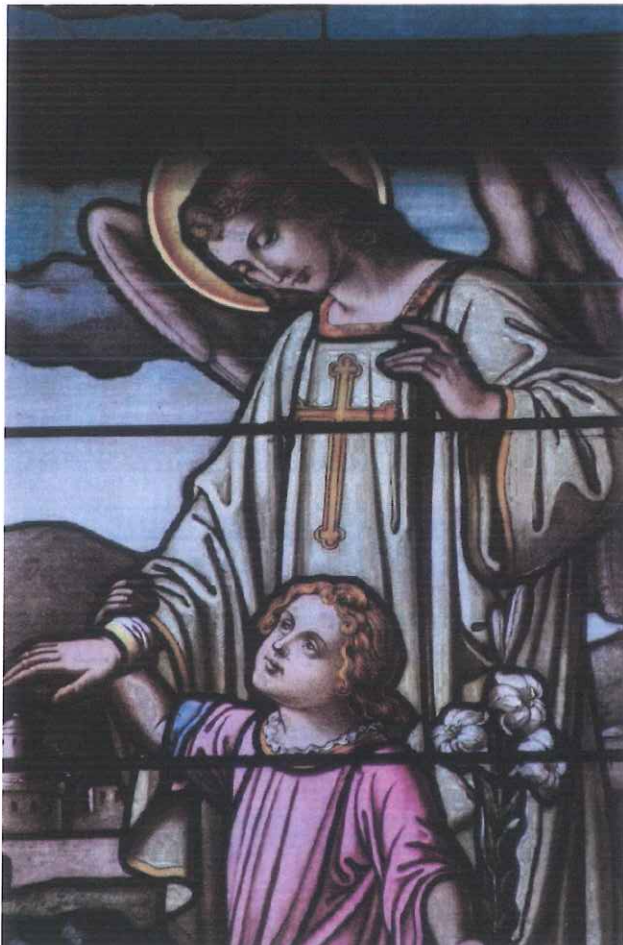
Fot. 10. Witraż z Aniołem Stróżem, widoczne zabrudzenia i ubytki warstwy malarskiej.

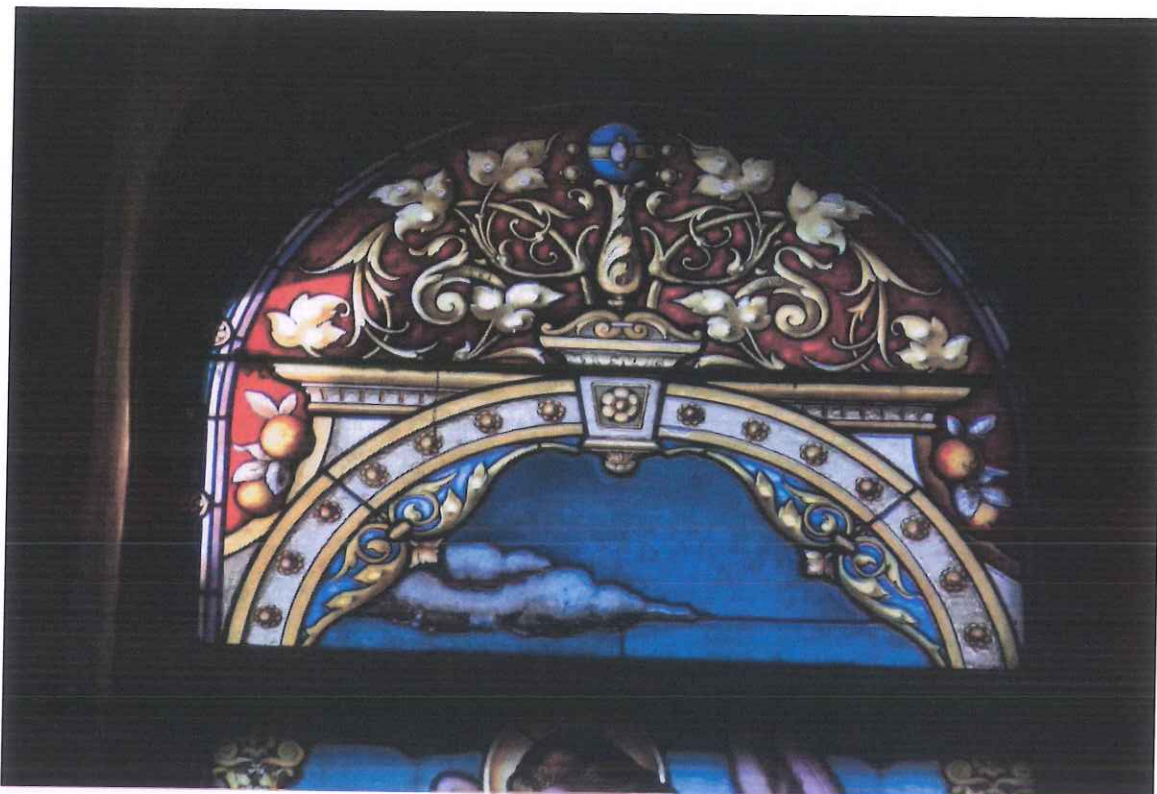
Fot. 11. Zwieńczenie witrażu z Aniołem Stróżem. Widoczne ubytki warstwy malarskiej.

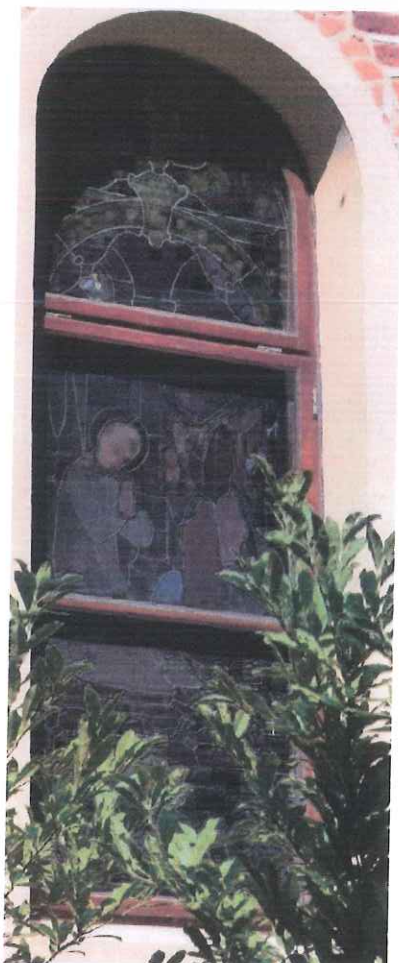
Fot. 12. Witraż ze św. Stanisławem Kostką, widok od zewnątrz. Widoczne zmatowienia szkła spowodowane procesami korozyjnymi.
