**Program prac konserwatorskich i restauratorskich
dla dwóch witraży z przedstawieniem Św. Stanisława Kostki i Anioła Stróża
z 4 ćw. XIX w. w prezbiterium kościoła
pw. Narodzenia NMP i św. Józefa w Sobótce**

TORUŃ luty 2023

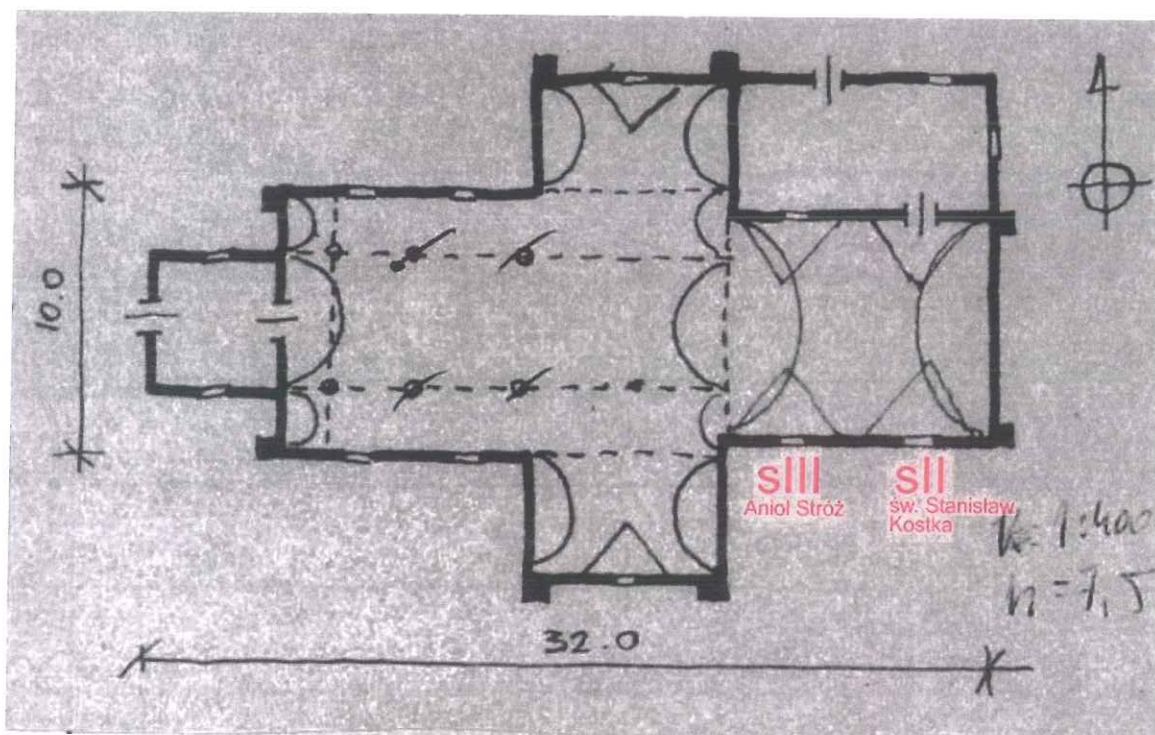
Lokalizacja witraży

Witraże znajdujące się w dwóch oknach po stronie południowej prezbiterium kościoła: sII z przedstawieniem św. Stanisława Kostki i sIII z przedstawieniem Anioła Stróża, wykonano zapewne w 4 ćwierci XIX w. Są one dziełem Królewskiej Saksońskiej Pracowni Witrażu C. L. Türcke z Zittau (Żytawy), właścicielami której byli Türcke i Schlein. Informują o tym sygnatury znajdujące się w prawych dolnych rogach w podstawach cokołów kolumn: *K. S. Hofglasmalerei, C. L. Türcke, (Inh: Türcke u. Schlein) Zittau / S. (Königlichen Sächsischen Hofglasmalerei C.L. Türcke, (Inhaber: Türcke und Schlein) Zittau / Sachsen.*
